## Städtebauförderungsprogramm Bacharach „Historische Stadtbereiche - Städtebaulicher Denkmalschutz“

### **Sanierung Rathaus Rückgebäude**

Gegenüberstellung Sanierungskosten mit Kosten für Abbruch und Hangsicherung

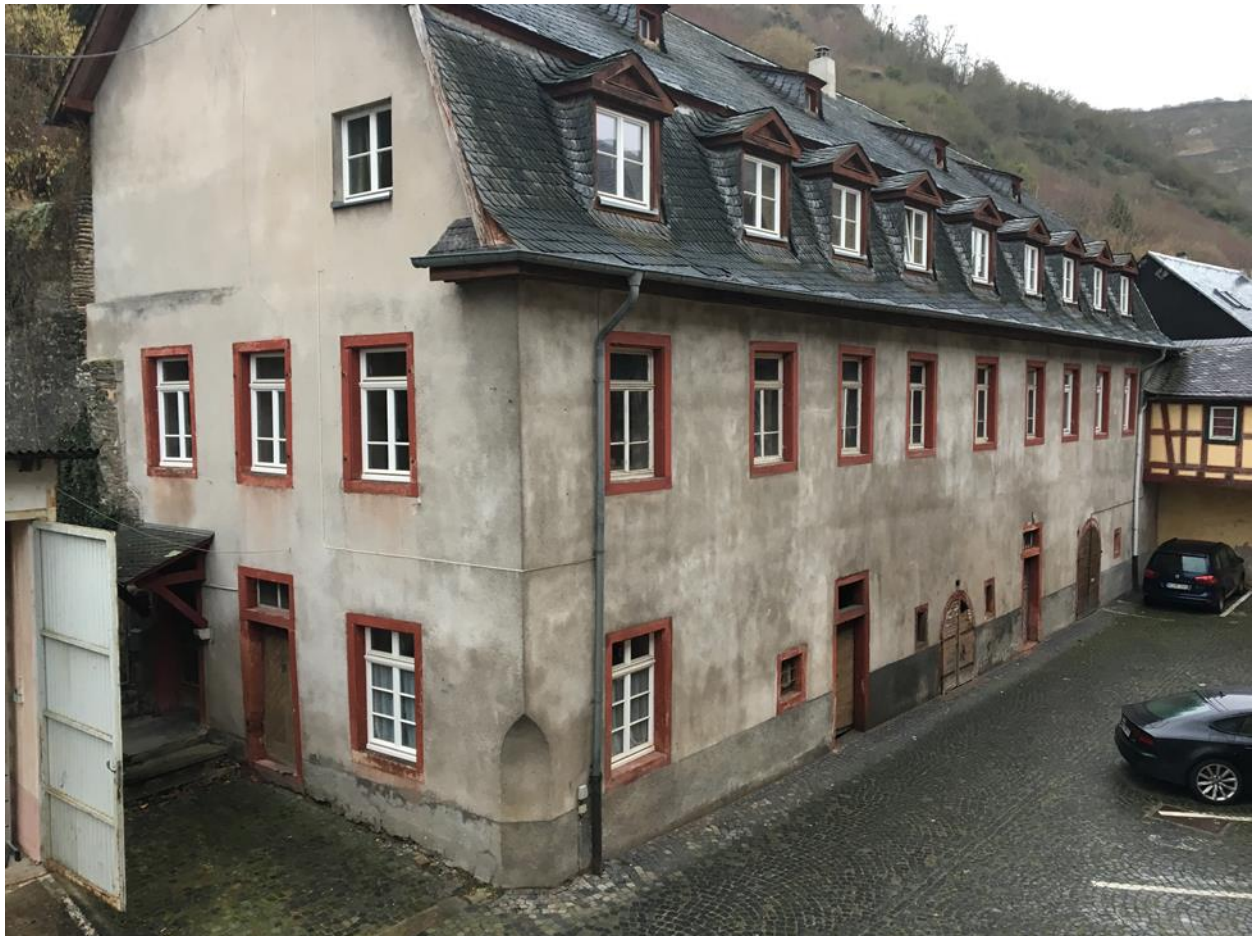
Rathaus Rückgebäude von Süd-Osten (Innenhof Rathaus) Januar 2018

- Überwiegend Leerstand
- Räume teilweise nicht nutzbar durch schlechten Bauzustand
- Umfangreiche Wasserschäden im Keller
- Teilweise überalterte Hautechnik / Heizung erneuert
- Fehlende bzw. mangelhafte Sanitäreanlagen
- z.T. einfachverglaste Fenster
- Schadhafte Aussentüren
- Schadhafte Natursteingewände
- Schlechter Zustand Fassade

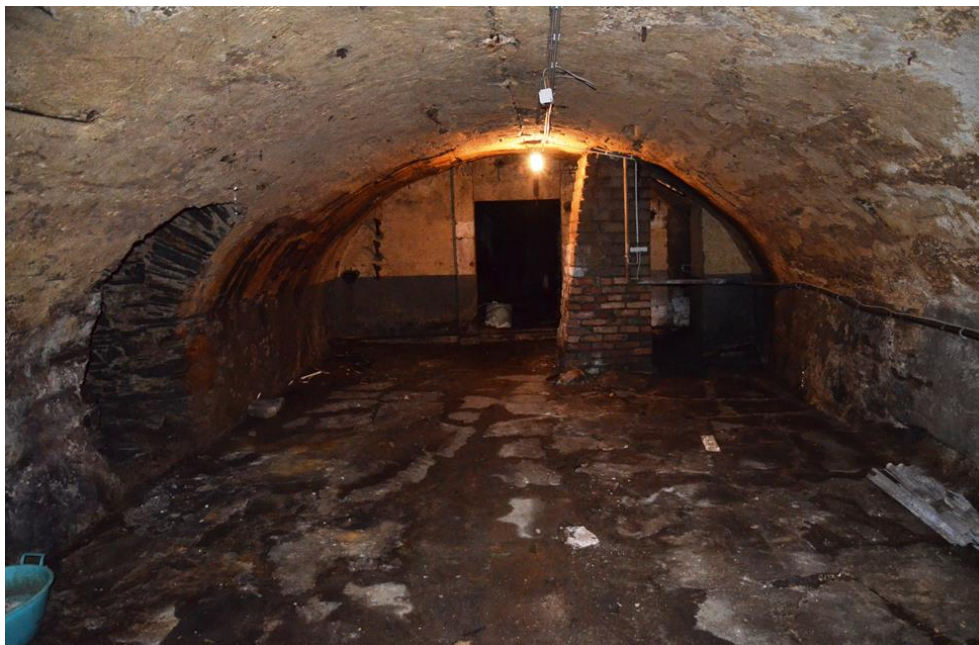
Gewölbekeller 2

Das Gewölbe des mittleren Kellers führt über die westliche Außenwand hinaus in den Hang. Die auf dem Foto erkennbare Abmauerung liegt bereits hangseitig außerhalb des Gebäudes. Die Lage der vorhandenen extremen Durchnässung des Gewölbes auf der linken Seite im rückwärtigen Bereich stimmt mit der Lage des Fallrohres zur Dachentwässerung und dem Bodenablauf der befestigten Freifläche im Dachgeschoss überein, so dass davon ausgegangen werden kann, dass hier die Ursache des Nasseschadens liegt und der Wassereindrang nicht (nur) durch Hangwasser verursacht wird.

Sowohl in den Wänden als auch teilweise im Gewölbe findet sich gewachsener Fels. Der im Falle eines Abbruch erhalten werden müsste und über die vorhandene Hoffläche aufsteht.

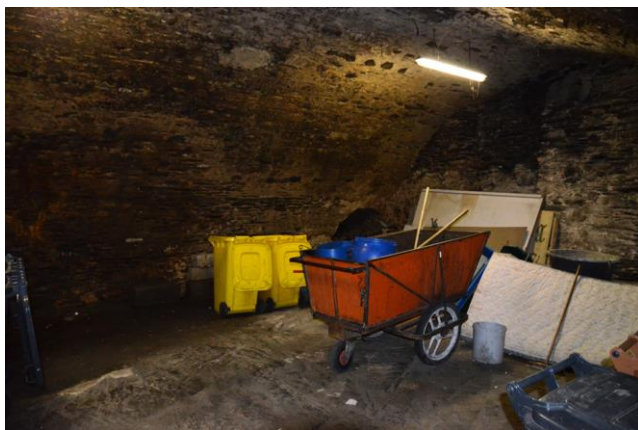
Boden aus Fels

Der Boden des nördlichen Gewölbekellers besteht überwiegend aus Fels.

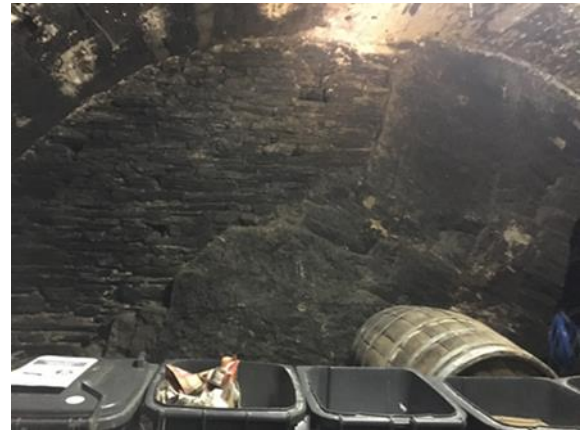
Fels im Bereich der Schildwand

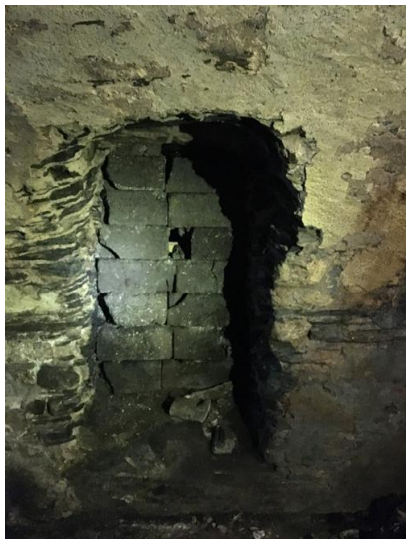
Abmauerung eines Ganges in den Hang

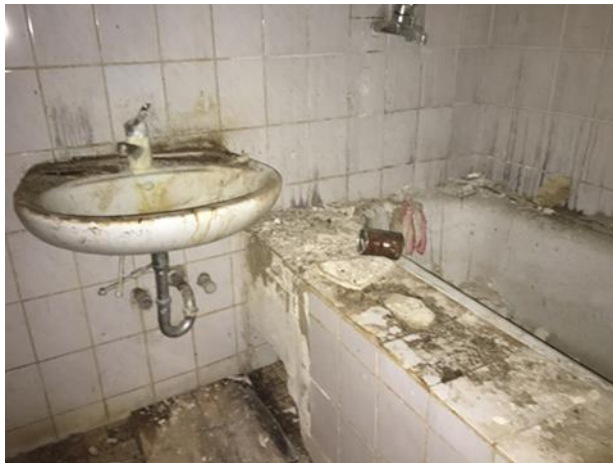
Badezimmer OG Wohnung links

Die Räume auf der linken Gebäudeseite stehen komplett leer und sind im derzeitigen Zustand nicht benutzbar.

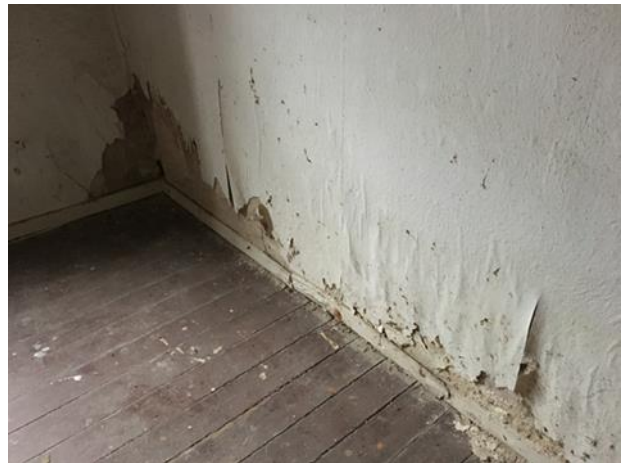
Feuchteschäden Wände OG Wohnung link

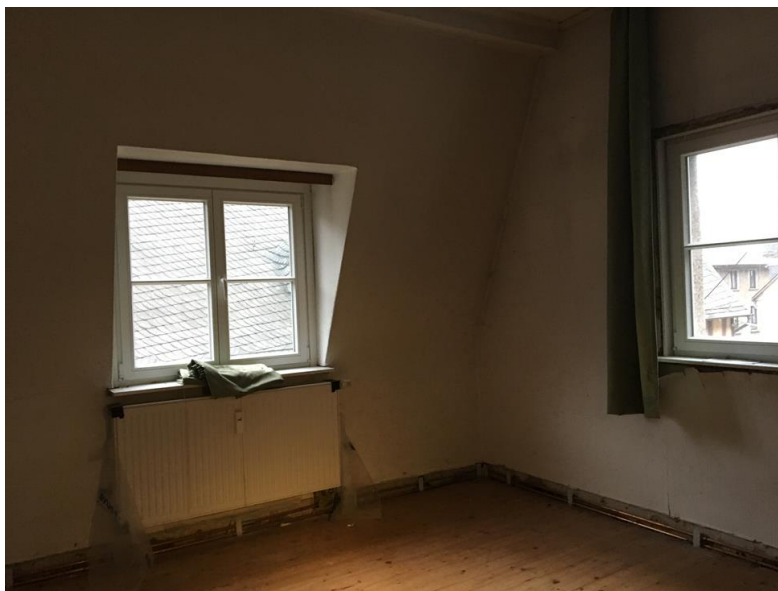
Ungenutzter Wohnraum im Dachgeschoss

Der linke Teil des Dachgeschosses steht vollkommen leer und ist im derzeitigen Zustand auch nicht benutzbar. Die Wohnung im rechten Teil bewohnt 1 Person.

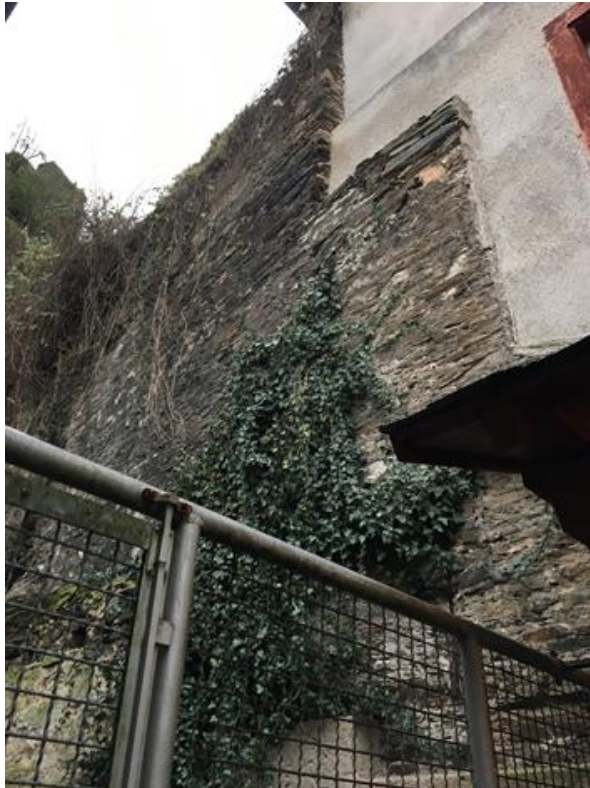
Das Rathaus-Rückgebäude steht parallel zum Hang. Die westliche Außenwand im Keller und im Obergeschoss ist dient gleichzeitig als Stützwand und zur Hangsicherung. Durch die asymmetrische Dachform steht die Außenwand im Dachgeschoss mit Abstand zum Gelände.

Natursteinmauer zwischen Hang und Gebäude

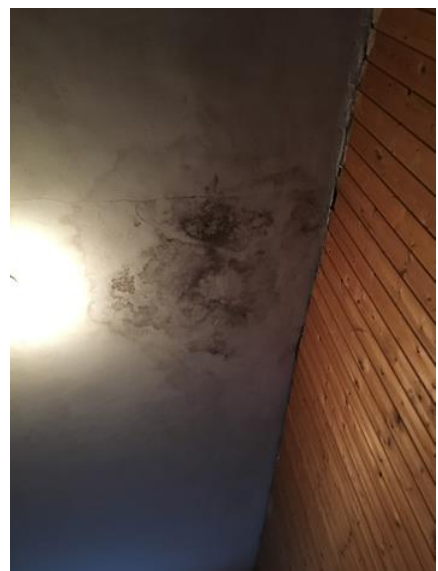
Wasserschaden im Treppenhaus

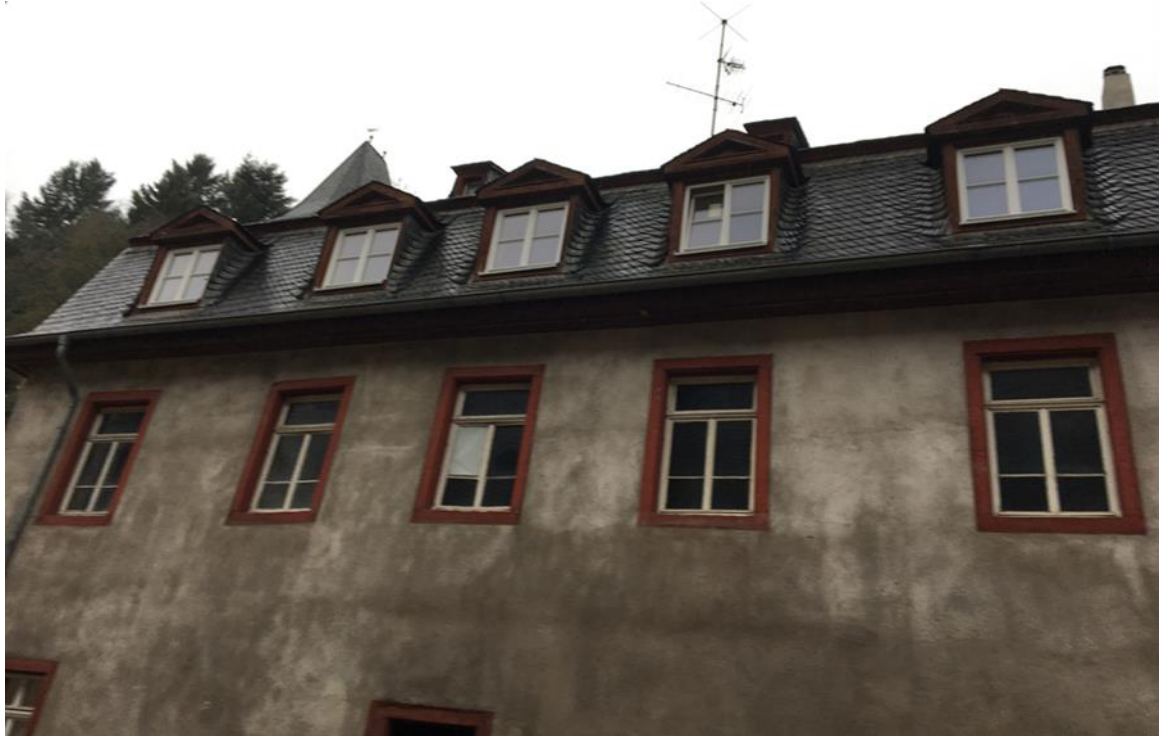
Fassade südlicher Teil

Die Fassade hat umfassenden Sanierungsbedarf. Die Fenster wurden in den vergangenen Jahren bereits teilweise erneuert und ersetzt. Die Sandsteingewände sind in sehr schlechtem Zustand.

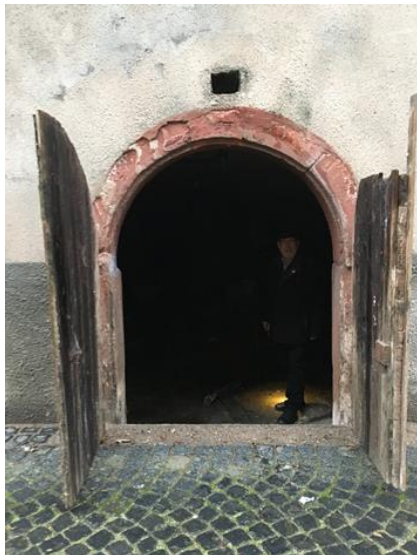
Kellereingang

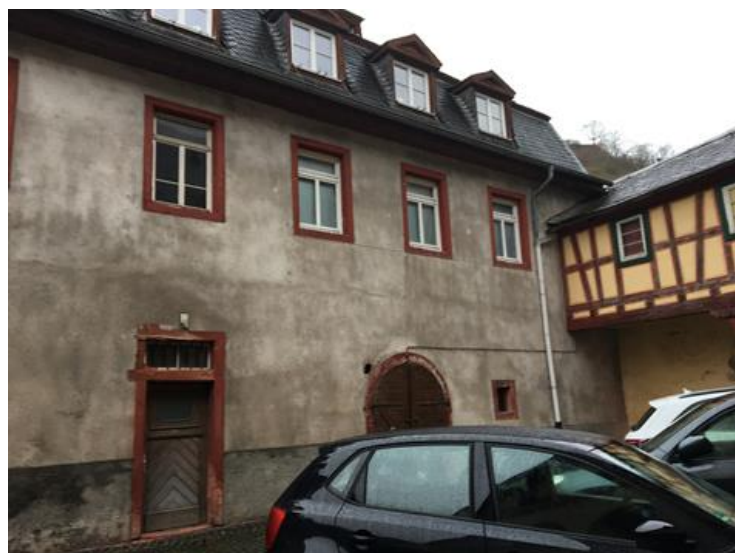
Fassade nördlicher Teil

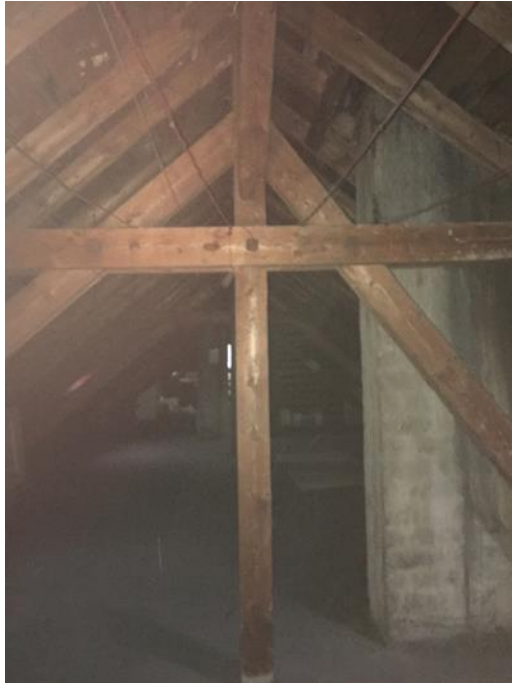
Dachkonstruktion von 1950

In den 50er Jahren des vergangenen Jahrhunderts wurde das Dach komplett erneuert. Die Holzkonstruktion ist im Wesentlichen intakt.

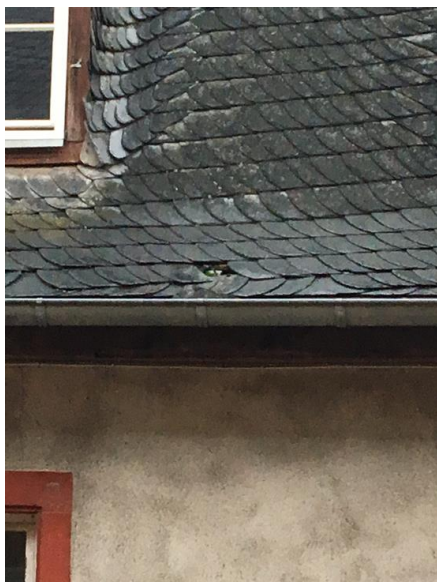
Schäden Dacheindeckung

Auch die Schiefereindeckung ist insgesamt in einem ordentlichen Zustand, Schäden sind lediglich in geringem Umfang vorhanden.

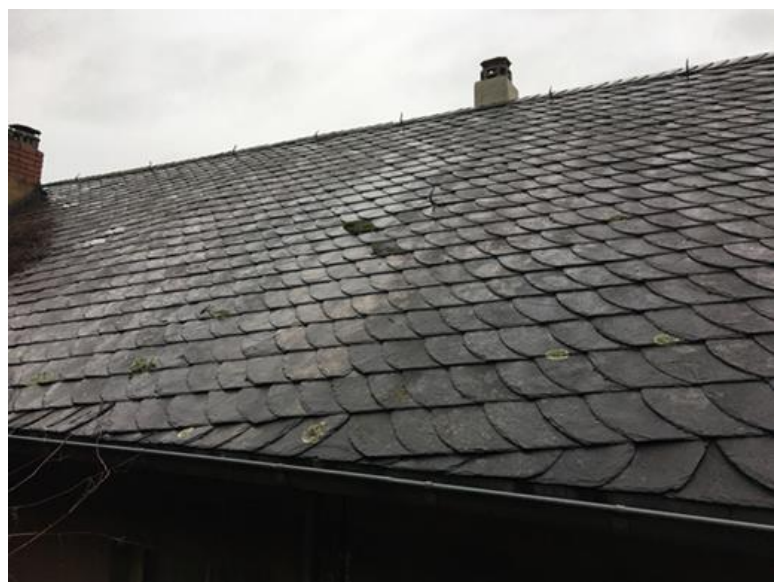
Schiefereindeckung Brgseite von 1950

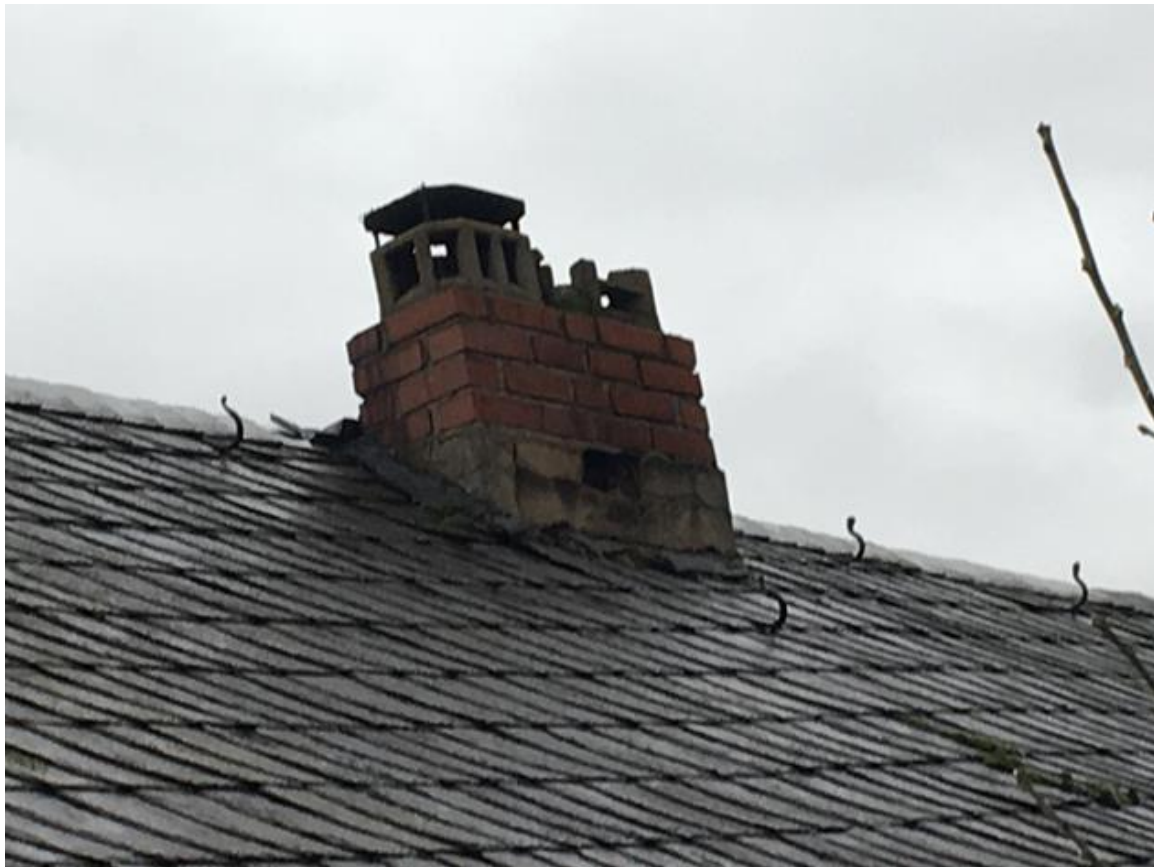
Kamin

Durch die schlechten Anschlüsse und Abdeckungen der Kamine kann Wasser eindringen und Schäden verursachen.
