## Städtebauförderungsprogramm Bacharach „Historische Stadtbereiche - Städtebaulicher Denkmalschutz“

### **Sanierung Rathaus Rückgebäude**

Gegenüberstellung Sanierungskosten mit Kosten für Abbruch und Hangsicherung

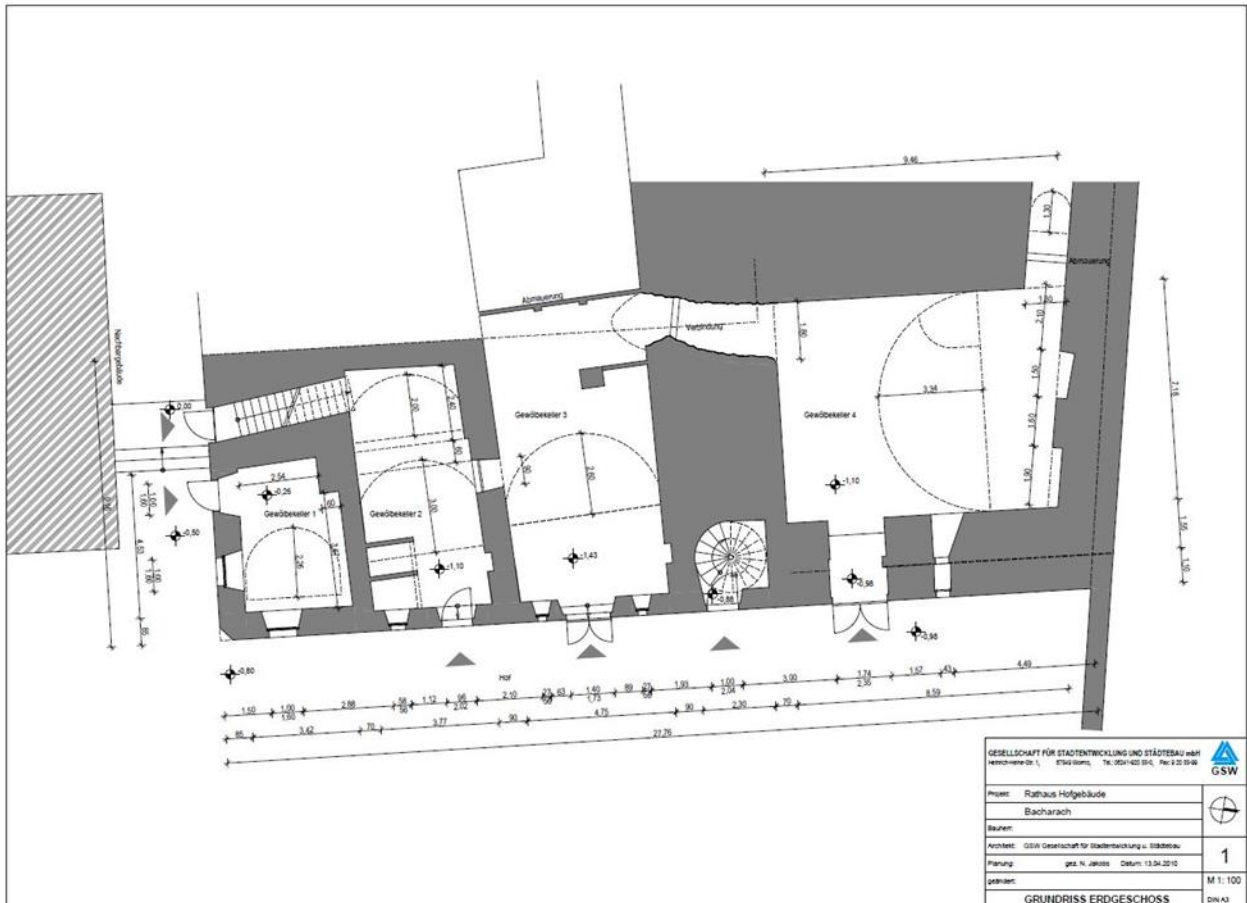
Grundriss Kellergeschoss Bestand

Das Gewölbe des mittleren Kellers führt über die westliche Außenwand hinaus in den Hang. Die auf dem Foto erkennbare Abmauerung liegt bereits hangseitig außerhalb des Gebäudes. Die Lage der vorhandenen extremen Durchnässung des Gewölbes auf der linken Seite im rückwärtigen Bereich stimmt mit der Lage des Fallrohres zur Dachentwässerung und dem Bodenablauf der befestigten Freifläche im Dachgeschoss überein, so dass davon ausgegangen werden kann, dass hier die Ursache des Nasseschadens liegt und der Wassereindrang nicht (nur) durch Hangwasser verursacht wird.

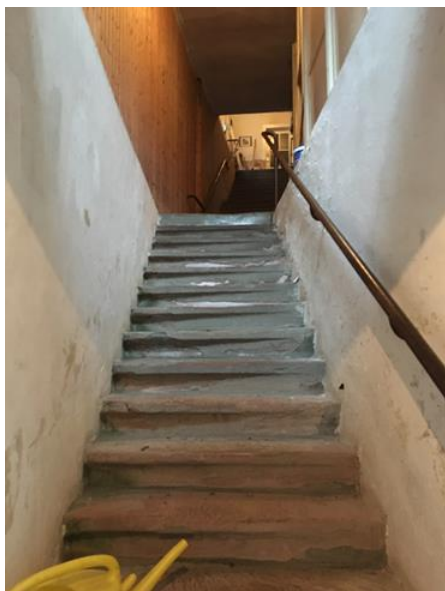
Südliches Treppenhaus ins Dachgeschoss

Das rückwärtige Gebäude wird nach wie vor getrennt über zwei Treppenanlagen erschlossen. Die ehemalige Wendeltreppe des südlichen Treppenhauses wurde durch eine einläufige, bis ins Dachgeschoss führende Treppenanlage ersetzt, die gleichzeitig einen klimatischen Puffer zum Hang bildet und die Wohnräume durch einen „Luftraum“ vom Berg trennt.

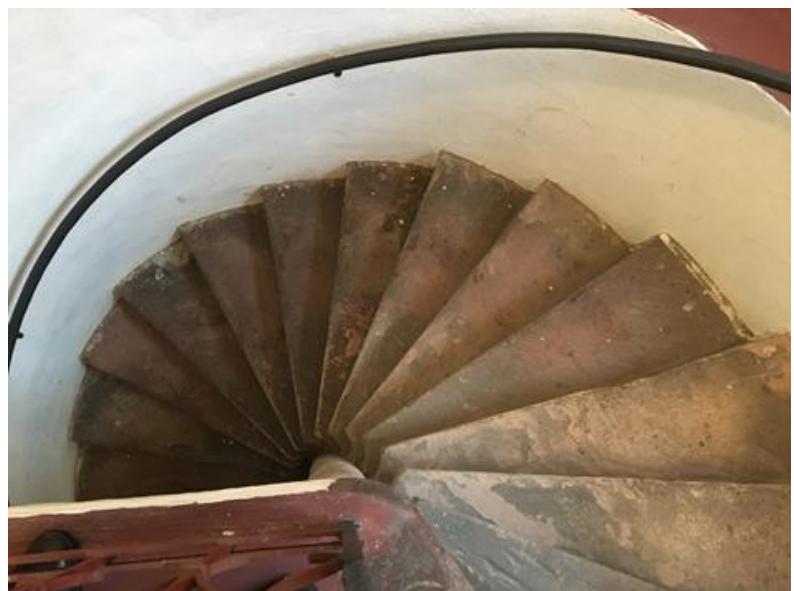
nördliche Wendeltreppe

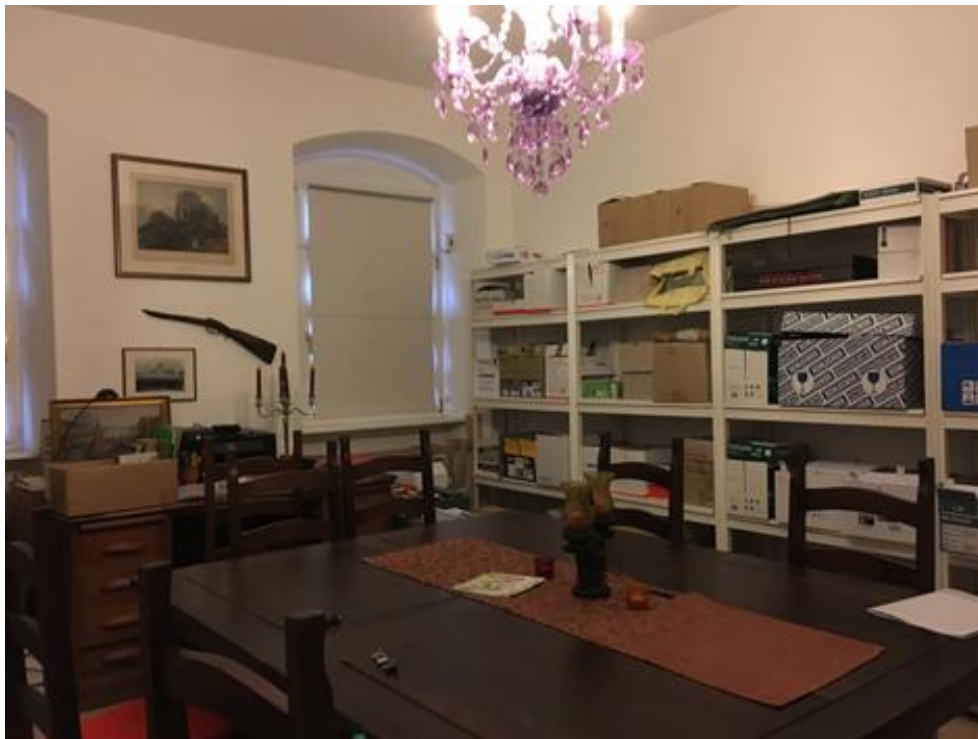
Räume Geschichtsverein

Im nördlichen Trakt des Obergeschosses werden drei Räume durch den Bacharacher Geschichtsverein genutzt.

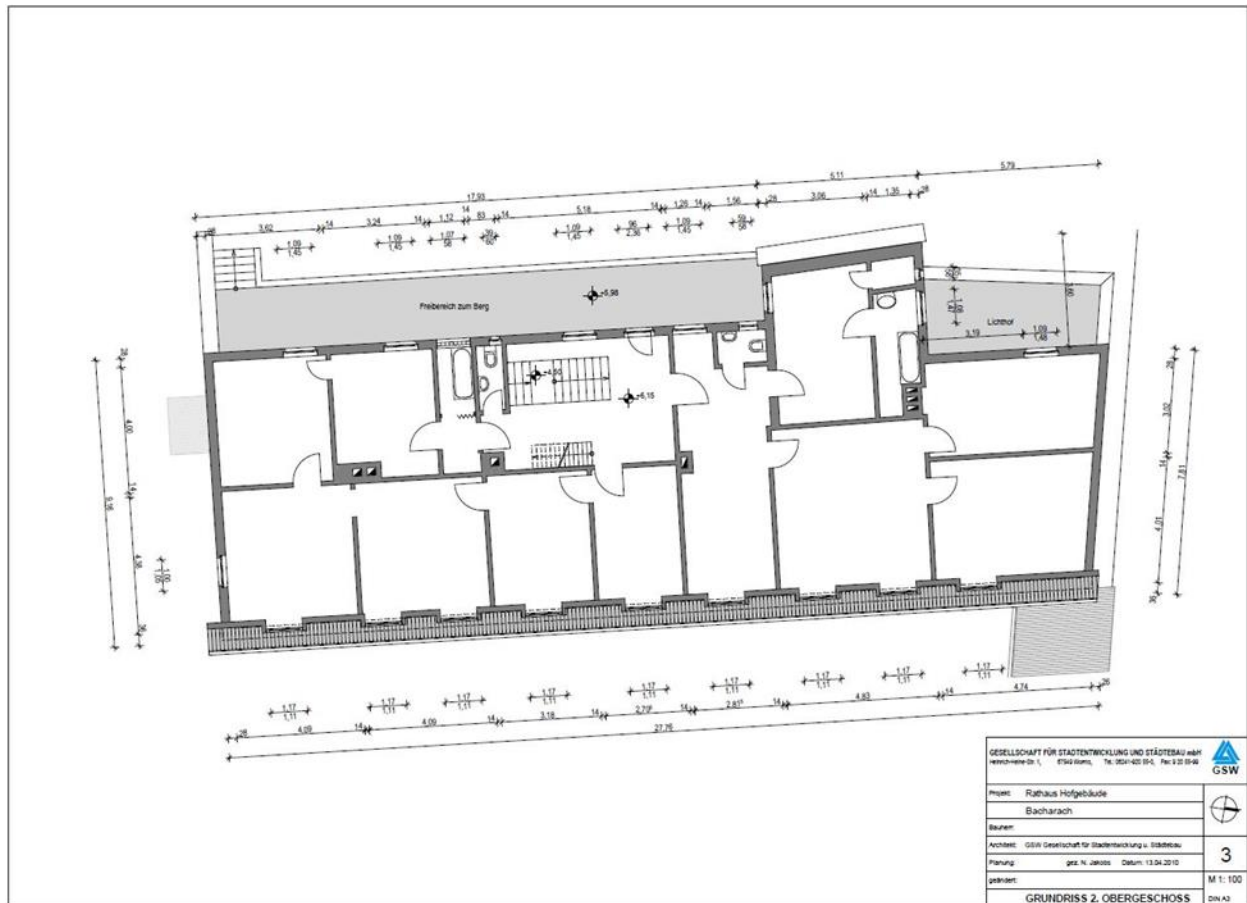
Grundriss Dachgeschoss Bestand

Der linke Teil des Dachgeschosses steht vollkommen leer und ist im derzeitigen Zustand auch nicht benutzbar. Die Wohnung im rechten Teil bewohnt 1 Person.

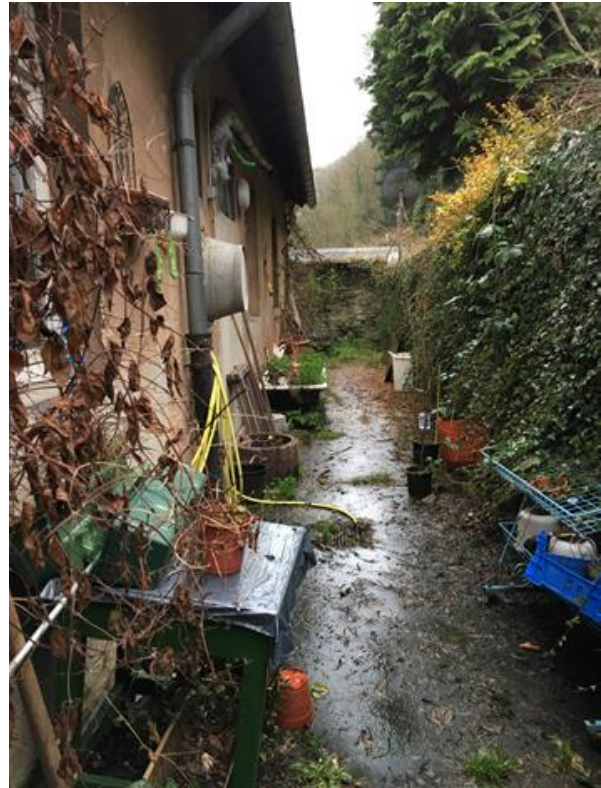
Das Rathaus-Rückgebäude steht parallel zum Hang. Die westliche Außenwand im Keller und im Obergeschoss ist dient gleichzeitig als Stützwand und zur Hangsicherung. Durch die asymmetrische Dachform steht die Außenwand im Dachgeschoss mit Abstand zum Gelände.

Terrasse im Dachgeschoss zwischen Gebäude und Hang

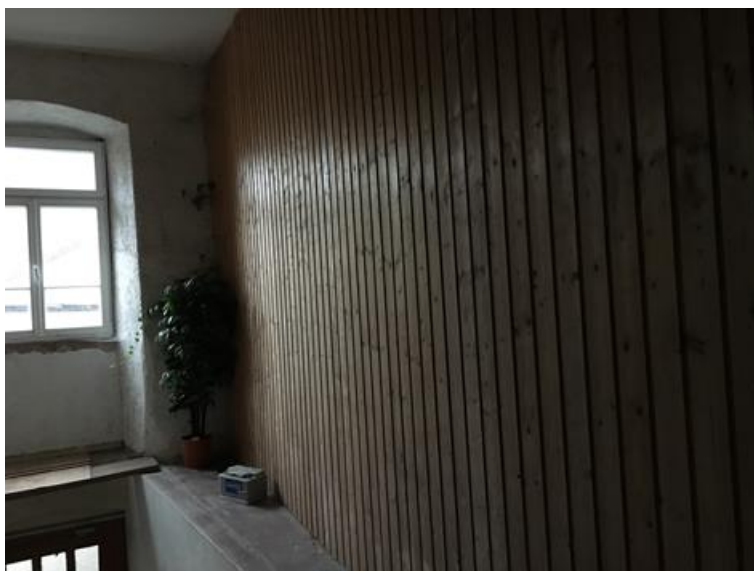
Bergseitige Außenwand im Treppenhaus mit Verkleidung

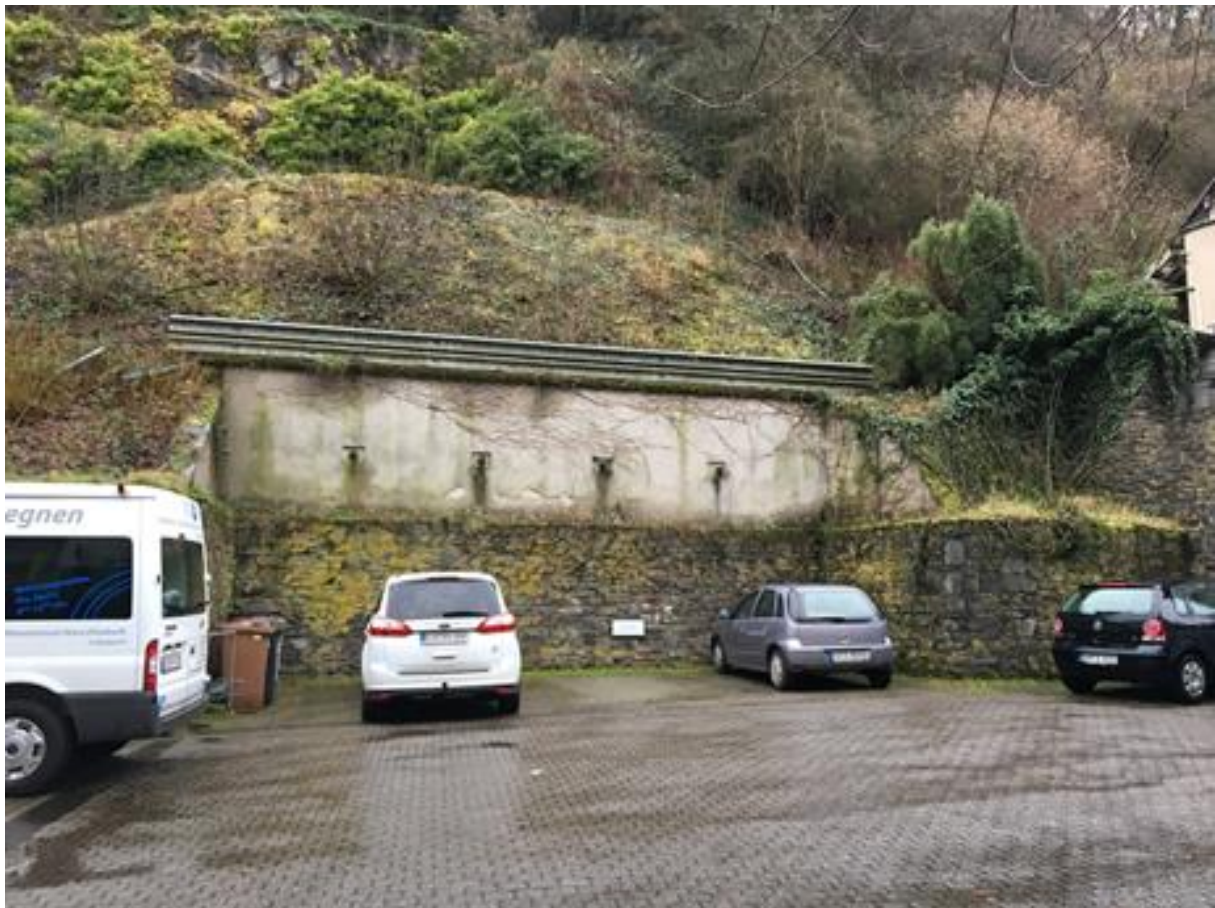
Sowohl bei der Sanierungsmaßnahme „Posthof“ in der Oberstraße und dem damit verbundenen Abbruch von Gebäuden und Gebäudeteilen als auch beim Abbruch eines Anwesens auf dem jetzigen Parkplatz der ehemaligen Volksbank in der Blücherstraße waren umfangreiche und kostenintensive Maßnahmen zur Hangsicherung notwendig.

Hangsicherung Parkplatz ehemalige Volksbank.
